NOTA TÉCNICA SOBRE LAS VÁLVULAS EGR REFS. **88259R/88260R/88271R**

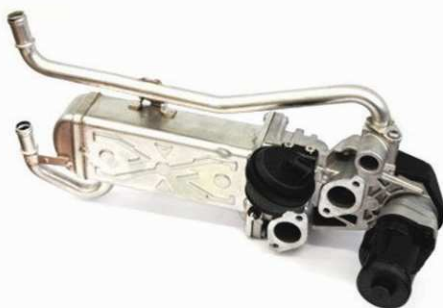
88260R

Un problema relacionado con este modelo es que el piloto de la luz de avería permanezca encendido, a pesar de haber realizado el procedimiento de actualización de datos correctamente. Esta problemática se presenta principalmente en la motorización 1.6 TDI.

- 1) Conectar el dispositivo de diagnóstico al OBD y arrancar el vehículo.
- 2) Mantener el motor en régimen mínimo de giro hasta alcanzar la temperatura óptima de funcionamiento, normalmente cuando el ventilador entra en funcionamiento.
- 3) Con el motor en caliente, proceder a la cancelación del error.
- 4) Desde ese momento, el código de error ya no debe presentarse de nuevo.

Hay que efectuar la sustitución de la pieza sólo cuando haya sido descartado cualquier otro tipo de problema en otros componentes del sistema.
