Προβλήματα που μπορεί να αντιμετωπίσουμε στους Πετρελαιοκινητήρες VAG με μονάδες αντλίας - μπεκ

Ανάμειξη Λιπαντικού στο Καύσιμο ή Ανάμειξη Καυσίμου στο Λιπαντικό

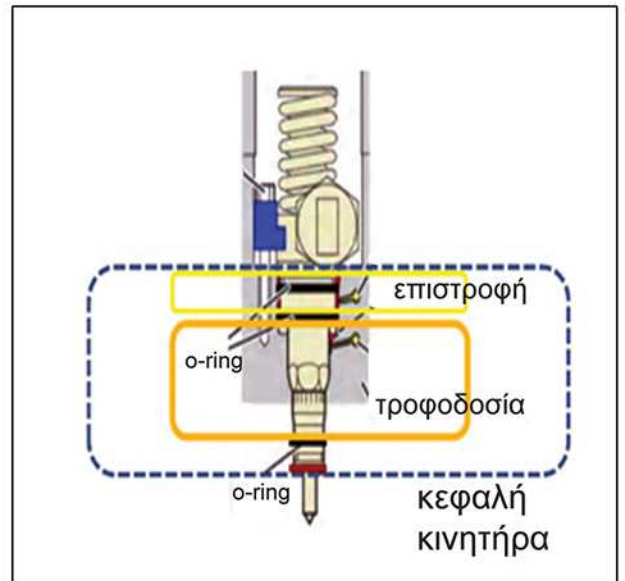
1) Το πρώτο αίτιο που πρέπει να ελεγχθεί είναι τυχόν **φθαρμένα O-ring** της μονάδας αντλίας - μπεκ, τα οποία προκαλούν διαρροή του καυσίμου από το κύκλωμα τροφοδοσίας ή από το κύκλωμα επιστροφής.

Σε αυτή την περίπτωση η απλή αντικατάσταση των O-ring μερικές φορές δεν είναι αρκετή, καθώς οι κραδασμοί μπορεί να έχουν προκαλέσει ακόμη και ράγισμα στην κεφαλή του κινητήρα.

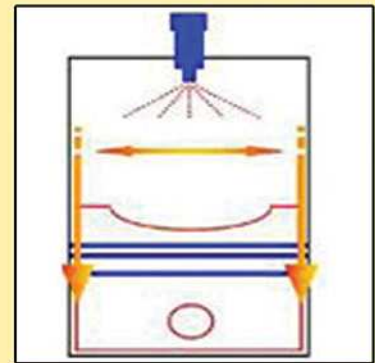
Επιπλέον ποσότητα καυσίμου εγχέεται όταν το έμβολο βρίσκεται στο κάτω νεκρό σημείο (μετα-ψεκασμός). Η καύση αυτής της επιπλέον ποσότητας στο σύστημα εξαγωγής (προ του καταλύτη και στον καταλύτη) επιτρέπει την αύξηση της θερμοκρασίας των καυσαερίων στην σταθερή τιμή των 600°C. Παρενέργεια αυτής της διαδικασίας είναι η διαφυγή μίας ποσότητας καυσίμου του επιπλέον ψεκασμού στην ελαιολεκάνη (κάρτερ), μέσω των ελατηρίων των εμβόλων.

Όταν ενεργοποιείται ο μετα-ψεκασμός καυσίμου (παραπάνω φωτογραφία) η προσκόλληση σταγονιδίων καυσίμου στα τοιχώματα του κυλίνδρου προκαλεί αυξημένη διαφυγή καυσίμου στο κάρτερ. Η πιο άμεση συνέπεια της συχνής χρήσης του οχήματος εντός της πόλης και σε συνθήκες αυξημένης κίνησης είναι πως η αυτόματη αναγέννηση του DPF θα ξεκινάει κάθε 200 χλμ ή και λιγότερο, αντί των 800 χλμ.

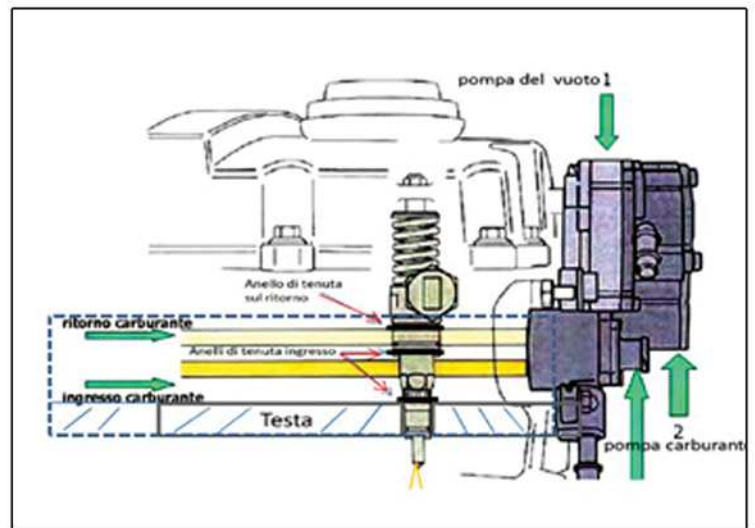
Συχνά τα προβλήματα μείξης λιπαντικού και καυσίμου αποδίδονται στην **αντλία κενού (υποπίεσης)**.

Για την απρόσκοπτη λειτουργία της αντλίας, ο άξονας λιπαίνεται. Αν οι εσωτερικές φλάντζες της αντλίας, οι οποίες διαχωρίζουν τους δύο θαλάμους, χάσουν τη στεγανότητά τους, λιπαντικό θα αναμειχθεί με καύσιμο. Σε αυτή την περίπτωση θα υπάρχουν και άλλες ενδείξεις, όπως απώλεια πίεσης και παρουσία καπνού στα καυσαέρια.

Σημείωση: Απώλεια στεγανοποίησης των δύο θαλάμων της αντλίας υποπίεσης (8091093) μπορεί να προκληθεί από ελλιπή ποσότητα ή κακής ποιότητας λιπαντικό.
