Αντλία Καυσίμου 7506599

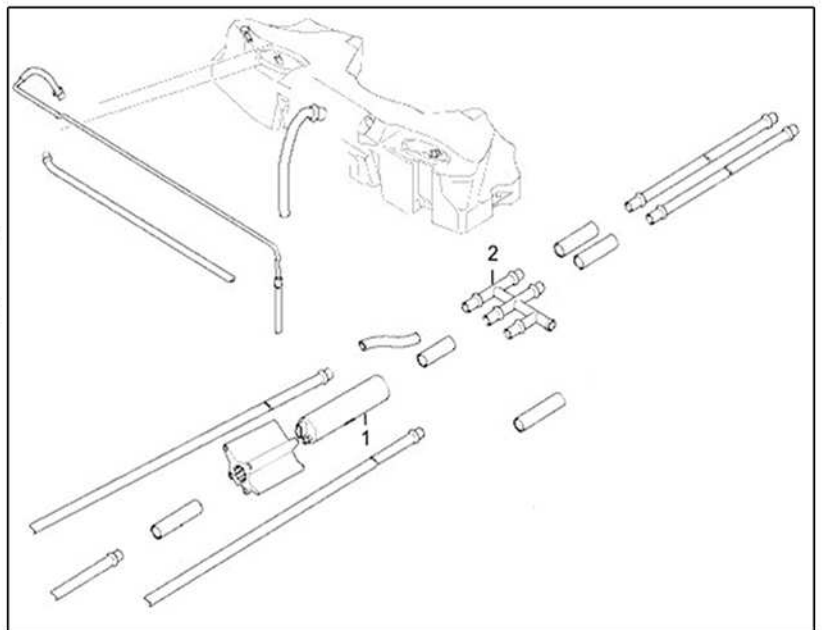
Η ηλεκτρική αντλία καυσίμου **7506599** (σχέδιο 1) τοποθετείται σε **BMW** και **LAND ROVER**. Συχνά παρατηρείται μετά την αντικατάσταση της αντλίας, θόρυβος κατά την λειτουργία. Το πρώτο πράγμα που πρέπει να γνωρίζουμε, είναι πως ο θόρυβος οφείλεται πάντα σε ηλεκτρική αντλία η οποία λειτουργεί σε λάθος συνθήκες και βρίσκεται υπό μεγάλη καταπόνηση. Αν παρουσιαστεί θόρυβος, θα πρέπει να κάνετε τους παρακάτω ελέγχους:

Οι εσωτερικές σωληνώσεις στη δεξαμενή καυσίμου πρέπει να είναι ελεύθερες από εμπόδια. Επίσης, σε περίπτωση που υπάρχει βοηθητική αντλία εντός του ρεζερβουάρ, πρέπει να βεβαιωθείτε πως λειτουργεί κανονικά.

Στις εξωτερικές σωληνώσεις, ελέγξτε αν είναι καθαρός ο σύνδεσμος 5 δρόμων (σχέδιο2) και αν οι σωληνώσεις καυσίμου είναι σωστά συνδεδεμένες (όπως υποδεικνύει ο κατασκευαστής).

Ελέγξτε στην αντλία υψηλής πίεσης (CommonRail) τη βαλβίδα υπερχείλισης (Overflow Valve) για τη σωστή της λειτουργία και για τυχόν μπλοκάρισμα από επικαθίσεις. Επίσης, βεβαιωθείτε πως το φίλτρο της αντλίας υψηλής, το οποίο βρίσκεται στην είσοδο του καυσίμου σε αυτήν, είναι καθαρό και επιτρέπει τη σωστή ροή. Σε περίπτωση που το φίλτρο ή η βαλβίδα είναι μπλοκαρισμένα, η πίεση στο κύκλωμα μπορεί να αυξηθεί σημαντικά.

Βεβαιωθείτε πως η αντλία είναι σωστά στερεωμένη στο σασί και δεν δημιουργούνται δονήσεις από την λειτουργία της. Τυχόν δονήσεις εξαιτίας χαλαρής εφαρμογής της αντλίας μπορούν να προκαλέσουν θόρυβο λόγω συντονισμού, ο οποίος εσφαλμένα μπορεί να αποδοθεί στην ηλεκτρική αντλία.
