Αντλία Καυσίμου 76599

Εφαρμογές
BMW
LAND ROVER

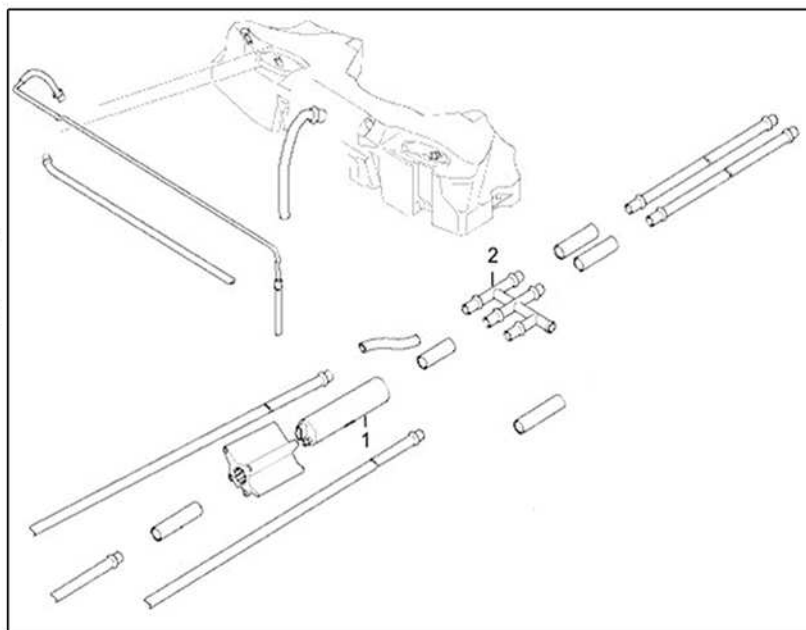
Η ηλεκτρική αντλία καυσίμου **76599** (σχέδιο 1) τοποθετείται σε **BMW** και **LAND ROVER**. Συχνά παρατηρείται μετά την αντικατάσταση της αντλίας, θόρυβος κατά την λειτουργία. Το πρώτο πράγμα που πρέπει να γνωρίζουμε, είναι πως ο θόρυβος οφείλεται πάντα σε ηλεκτρική αντλία η οποία λειτουργεί σε λάθος συνθήκες και βρίσκεται υπό μεγάλη καταπόνηση. Αν παρουσιαστεί θόρυβος, θα πρέπει να κάνετε τους παρακάτω ελέγχους:

Οι εσωτερικές σωληνώσεις στη δεξαμενή καυσίμου πρέπει να είναι ελεύθερες από εμπόδια. Επίσης, σε περίπτωση που υπάρχει βοηθητική αντλία εντός του ρεζερβουάρ, πρέπει να βεβαιωθείτε πως λειτουργεί κανονικά.

Στις εξωτερικές σωληνώσεις, ελέγξτε αν είναι καθαρός ο σύνδεσμος 5 δρόμων (σχέδιο2) και αν οι σωληνώσεις καυσίμου είναι σωστά συνδεδεμένες (όπως υποδεικνύει ο κατασκευαστής).

Ελέγξτε στην αντλία υψηλής πίεσης (CommonRail) τη βαλβίδα υπερχείλισης (Overflow Valve) για τη σωστή της λειτουργία και για τυχόν μπλοκάρισμα από επικαθίσεις. Επίσης, βεβαιωθείτε πως το φίλτρο της αντλίας υψηλής, το οποίο βρίσκεται στην είσοδο του καυσίμου σε αυτήν, είναι καθαρό και επιτρέπει τη σωστή ροή. Σε περίπτωση που το φίλτρο ή η βαλβίδα είναι μπλοκαρισμένα, η πίεση στο κύκλωμα μπορεί να αυξηθεί σημαντικά.

Βεβαιωθείτε πως η αντλία είναι σωστά στερεωμένη στο σασί και δεν δημιουργούνται δονήσεις από την λειτουργία της. Τυχόν δονήσεις εξαιτίας χαλαρής εφαρμογής της αντλίας μπορούν να προκαλέσουν θόρυβο λόγω συντονισμού, ο οποίος εσφαλμένα μπορεί να αποδοθεί στην ηλεκτρική αντλία.
