### Αντλίες Καυσίμου 7507124 και 7507008

Οι παραπάνω αντλίες τοποθετούνται στα **Land Rover Discovery TD5**

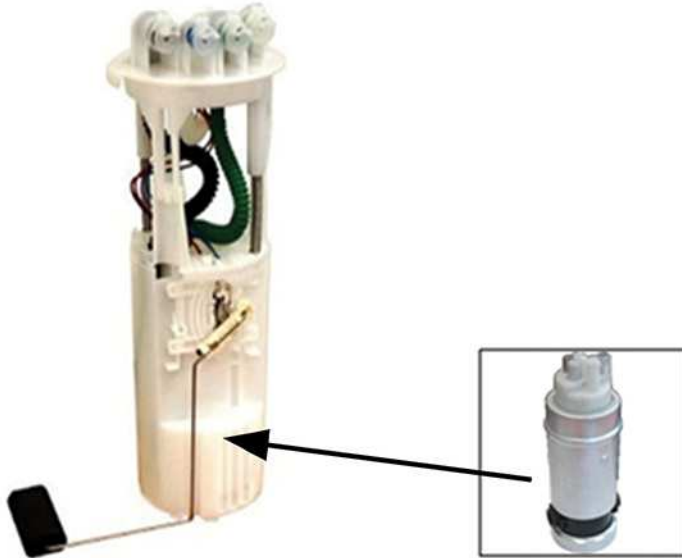
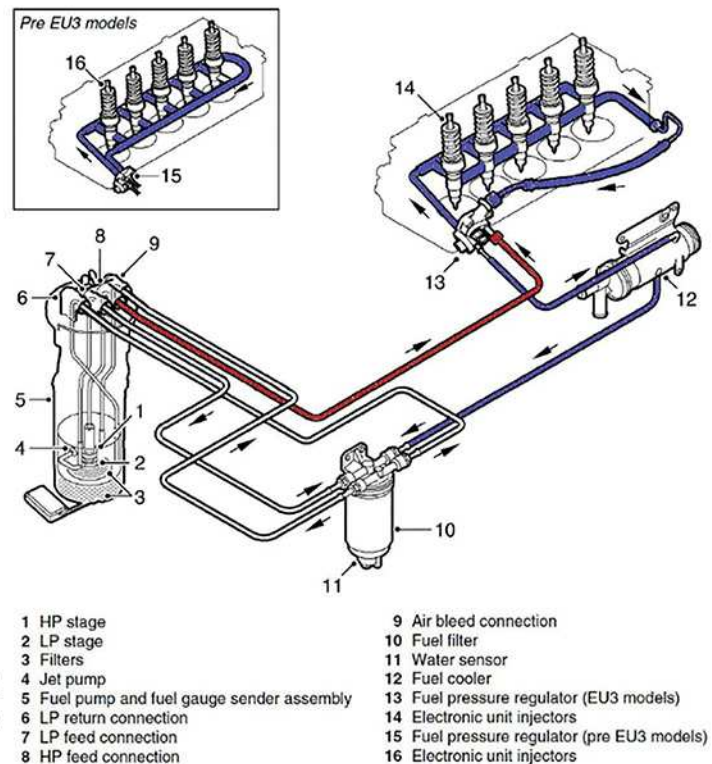
Σε περίπτωση θορυβώδους λειτουργίας της αντλίας πρέπει πρώτα να ελέγξετε τις ενώσεις των σωλήνων τροφοδοσίας και επιστροφής καυσίμου. Αν δεν είναι σωστά συνδεδεμένες, μπορεί να προκύψουν προβλήματα, όπως παραγωγή θορύβου και πτώση πίεσης.

Βεβαιωθείτε πως ο ρυθμιστής πίεσης, ο οποίος βρίσκεται τοποθετημένος στην κυλινδροκεφαλή (σχήμα 13 ή 15 στο σχέδιο), δεν είναι μπλοκαρισμένος. Σε περίπτωση δυσλειτουργίας του ρυθμιστή η πίεση στο κύκλωμα αυξάνεται, κάνοντας την αντλία να λειτουργεί υπό μεγάλο φορτίο, με αποτέλεσμα την μηχανική αστοχία της.

- 1) Η συνδεσμολογία των σωλήνων πρέπει να έχει γίνει σωστά
- 2) Οι σωληνώσεις δεν πρέπει να εμποδίζονται ή να είναι τρυπημένες
- 3) Οι βαλβίδες υπερπίεσης (ανακούφισης) δεν πρέπει να εμποδίζονται
- 4) Ο ρυθμιστής πίεσης πρέπει να λειτουργεί σωστά.
- 5) Η βαλβίδα εξαερισμού του ρεζερβουάρ πρέπει να λειτουργεί σωστά
