### Lamentele inerenti ai codici 76984, 76985, 77208 e 77209

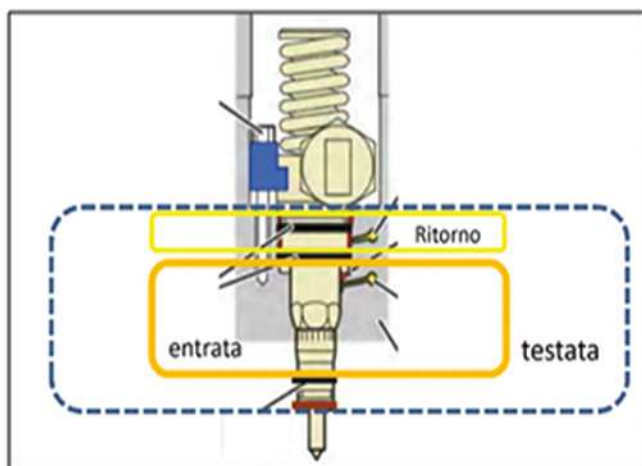
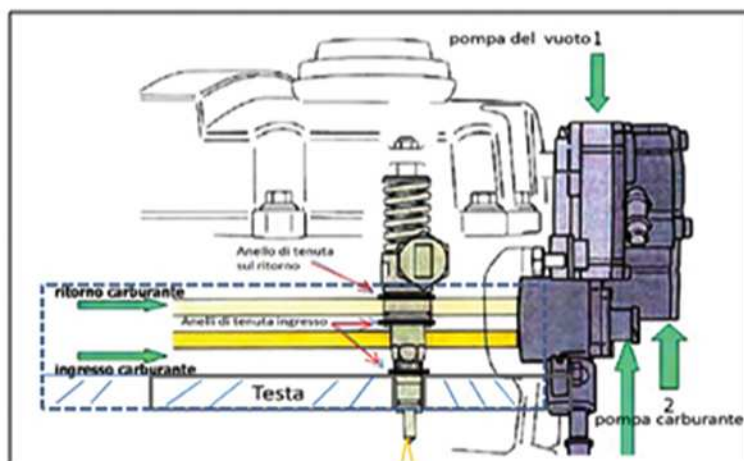
Molte lamentele sono avvenute su questi codici ultimamente, il problema accusato era la **elevata rumorosità**.

Questa rumorosità non è da attribuire ad un difetto di fabbricazione, bensì ad un eccessivo sforzo della pompa carburante nel girare.

Infatti, molto spesso capita di trovare all'interno del serbatoio olio misto a gasolio. Questo mischiarsi è causato in primis da una precoce usura degli O-ring degli iniettori pompa, che non facendo più tenuta permettono all'olio motore di trafilare nel circuito di ritorno del gasolio.

Olio che si va a mischiare a gasolio rende quest'ultimo più denso, e di conseguenza la pompa carburante fa più fatica a spingerlo nel circuito.

Una pompa carburante che aspira con maggiore sforzo ha un assorbimento di corrente superiore alla normalità, una minor resa e, soprattutto, un **rumore più elevato**.
