### Βαλβίδες EGR 88259R/ 88260R/ 88271R

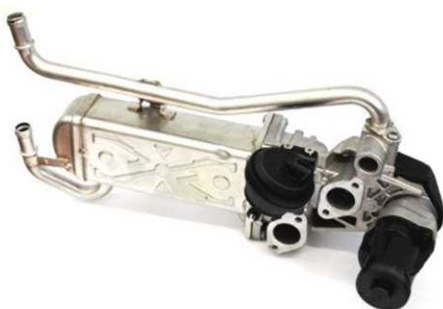
**88260R**

Ένα πρόβλημα που σχετίζεται με τα παραπάνω μοντέλα EGR είναι ότι το σήμα θέσεως παραμένει λάθος, παρά του ότι η διαδικασία προσαρμογής εκτελείται σωστά. Το θέμα αυτό παρατηρείται κυρίως στον κινητήρα 1.6 TDI.

- 1) Συνδέστε το διαγνωστικό εργαλείο στην θήρα OBD και ξεκινήστε το όχημα.
- 2) Κρατήστε τον κινητήρα στο ρελαντί μέχρι να φτάσει στη βέλτιστη θερμοκρασία λειτουργίας, συνήθως δηλαδή όταν ο ανεμιστήρας παρεμβαίνει.
- 3) Με τον κινητήρα να έχει θερμανθεί προχωρήστε στο να σβήσετε το σφάλμα.
- 4) Ο κωδικός σφάλματος από εκείνη τη στιγμή δεν θα πρέπει πλέον να υπάρχει.

Θα πρέπει να αντικαταστήσει τη βαλβίδα μόνο όταν είστε σίγουροι ότι δεν υπάρχει οποιοδήποτε άλλο πρόβλημα και σε άλλα εξαρτήματα του κινητήρα.
