Valvole EGR 88259R/ 88260R/ 88271R

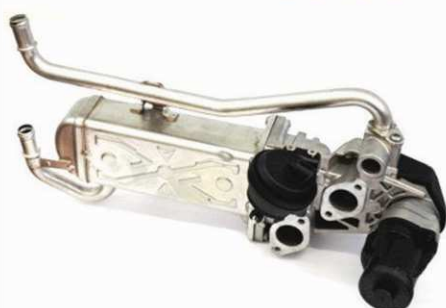
88260R

Un problema relativo a questi modelli di valvola è il segnale di posizione che rimane in errore, nonostante la procedura di adattamento eseguita correttamente.

Questa problematica è riscontrabile principalmente sulla motorizzazione 1.6 TDI.

Tuttavia, prima di procedere alla sostituzione del pezzo è caldamente raccomandabile provare ad eseguire la seguente procedura:

- 1) Collegare lo strumento diagnostico alla OBD e mettere in moto il veicolo.
- 2) Mantenere il motore a regime minimo di giri fino al raggiungimento della temperatura ottimale di esercizio, solitamente quando interviene la ventola.
- 3) A motore caldo procedere alla cancellazione dell'errore.
- 4) Il codice errore da quel momento non si dovrebbe più presentare.

Effettuare un'eventuale sostituzione del componente soltanto nel momento in cui sia stata scongiurata ogni altro tipo di problematica di altri componenti del motore.
