Pompa Carburante 76599

Applicazioni
BMW
LAND ROVER

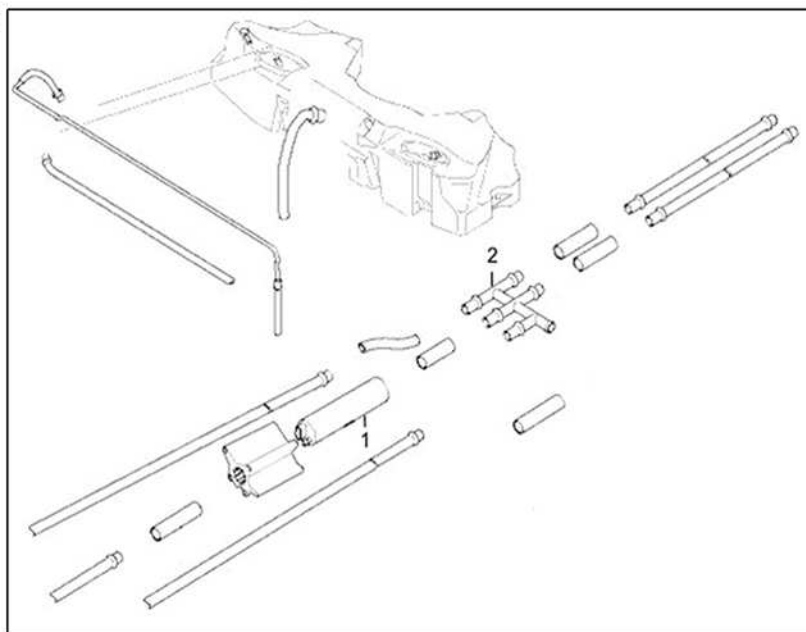
Figura 1 viene montata su **BMW** e **LANDROVER**, di frequente si verifica che appena sostituita la pompa risulti rumorosa. Premesso che la rumorosità delle pompe elettriche è sempre data dal fatto di fare lavorare le stesse in condizioni estreme cioè sotto sforzo. Nel caso specifico qualora si verificasse l'inconveniente sono da controllare:

Sulla tubazione esterna controllare che nel raccordo a 5 vie fig.2 non vi siano accumuli di morchia, e che i tubi siano collegati correttamente secondo lo schema originale.

Dentro al serbatoio che le tubazioni siano libere da ostruzioni, nel caso ci sia la pre pompa che questa funzioni correttamente.

Sulla pompa CR verificare che la valvola di troppo pieno (Over Flow Valve) non sia rimasta bloccata da morchia, verificare inoltre che il Filtrino montato sotto il raccordo d'ingresso carburante della pompa CR non sia intasato da morchie. Questo può causare un aumento della pressione sul circuito della pompa carburante facendola lavorare sotto sforzo.

Verificare infine il fissaggio della pompa stessa alla carrozzeria cercando di eliminare tutte le possibili vibrazioni, che vista la posizione sotto il pianale, possono andare in risonanza e far sembrare la pompa rumorosa.
