Αντλίες Καυσίμου 77124 και 77008

Οι παραπάνω αντλίες καυσίμου τοποθετούνται στα **Land Rover Discovery TD5**

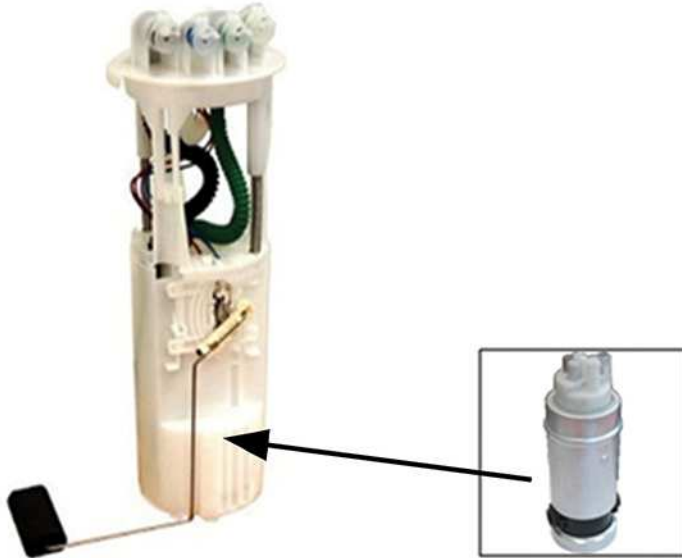
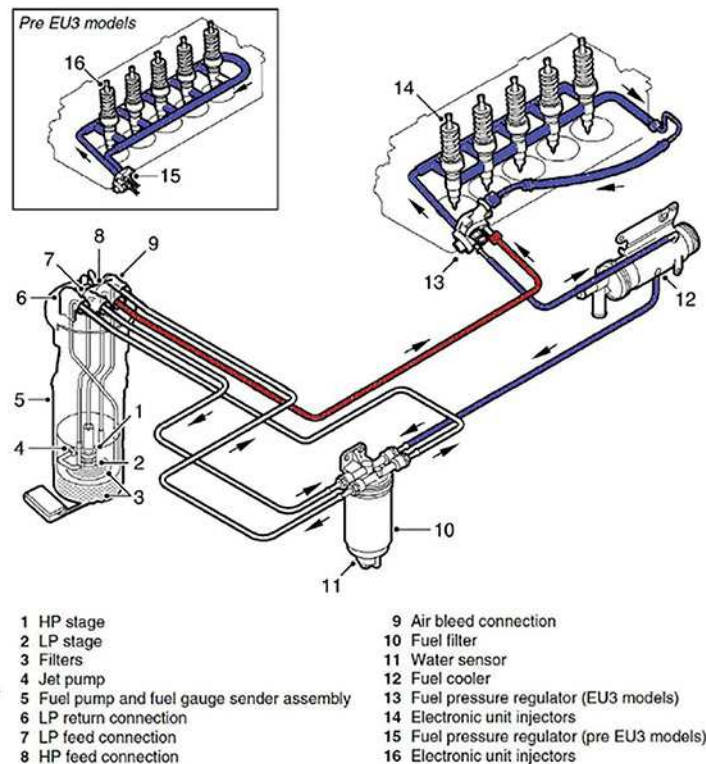
Σε περίπτωση θορυβώδους λειτουργίας της αντλίας πρέπει πρώτα να ελέγξετε τις ενώσεις των σωλήνων τροφοδοσίας και επιστροφής καυσίμου. Αν δεν είναι σωστά συνδεδεμένες, μπορεί να προκύψουν προβλήματα, όπως παραγωγή θορύβου και πτώση πίεσης.

Βεβαιωθείτε πως ο ρυθμιστής πίεσης, ο οποίος βρίσκεται τοποθετημένος στην κυλινδροκεφαλή (σχήμα 13 ή 15 στο σχέδιο), δεν είναι μπλοκαρισμένος. Σε περίπτωση δυσλειτουργίας του ρυθμιστή η πίεση στο κύκλωμα αυξάνεται, κάνοντας την αντλία να λειτουργεί υπό μεγάλο φορτίο, με αποτέλεσμα την μηχανική αστοχία της.

- 1) Η συνδεσμολογία των σωλήνων πρέπει να έχει γίνει σωστά
- 2) Οι σωληνώσεις δεν πρέπει να εμποδίζονται ή να είναι τρυπημένες
- 3) Οι βαλβίδες υπερπίεσης (ανακούφισης) δεν πρέπει να εμποδίζονται
- 4) Ο ρυθμιστής πίεσης πρέπει να λειτουργεί σωστά.
- 5) Η βαλβίδα εξαερισμού του ρεζερβουάρ πρέπει να λειτουργεί σωστά
