Παράπονα σχετικά με τους κωδικούς 7506984, 7506985, 7507208 και 7507209

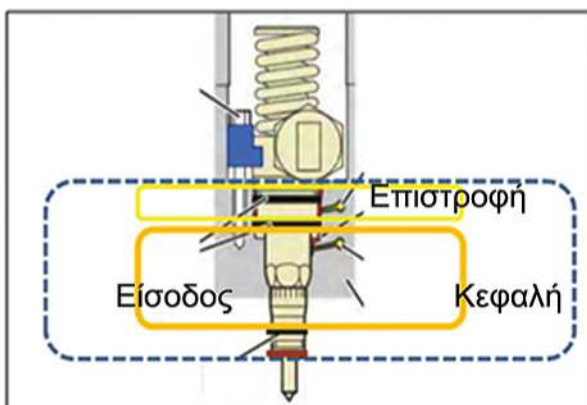
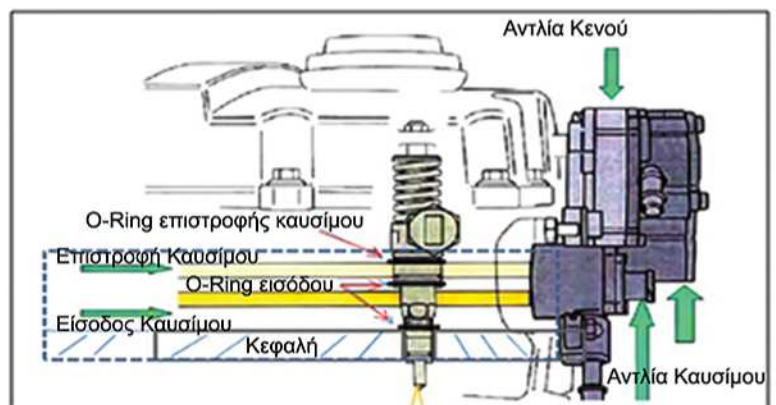
Στην πραγματικότητα, πολύ συχνά συμβαίνει να βρίσκουμε λάδι αναμεμειγμένο με diesel μέσα στο ντεπόζιτο. Αυτό προκαλείται πρώτιστα από τη φθορά των ο – rings της μπεκαντλίας (UIS), που δεν μπορούν πλέον να προσφέρουν την απαραίτητη στεγανοποίηση και επιτρέπουν στο λάδι του κινητήρα να διαρρεύσει στο κύκλωμα επιστροφής καυσίμου.

Το λάδι, αναμεμειγμένο με το diesel, κάνει το καύσιμο να έχει μεγαλύτερη πυκνότητα και ως αποτέλεσμα η αντλία καυσίμου επιβαρύνεται υπερβολικά καθώς προωθεί το καύσιμο μέσα στο κύκλωμα.

Μια υπερφορτωμένη αντλία καυσίμου απορροφά περισσότερη ενέργεια και έχει χαμηλότερη απόδοση. Και, πάνω απ' όλα, παράγει **υπερβολικό θόρυβο**.
