Lamentele inerenti ai codici 7506984, 7506985, 7507208 e 7507209.

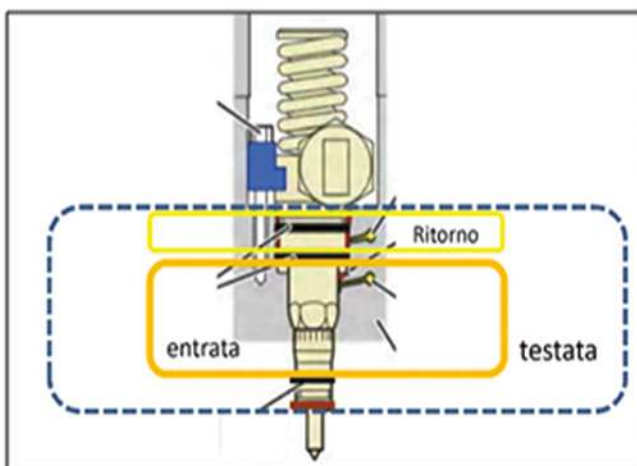
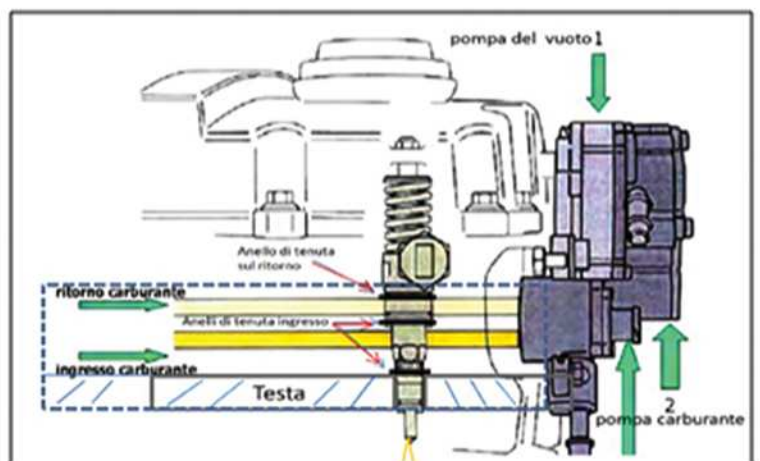
Infatti, molto spesso capita di trovare all'interno del serbatoio olio misto a gasolio. Questo mischiarsi è causato in primis da una precoce usura degli O-ring degli iniettori pompa, che non facendo più tenuta permettono all'olio motore di trafilare nel circuito di ritorno del gasolio.

Olio che si va a mischiare a gasolio rende quest'ultimo più denso, e di conseguenza la pompa carburante fa più fatica a spingerlo nel circuito.

Una pompa carburante che aspira con maggiore sforzo ha un assorbimento di corrente superiore alla normalità, una minor resa e, soprattutto, un **rumore più elevato**.
