Παράπονα σχετικά με τους κωδικούς 76984, 76985, 77208 και 77209

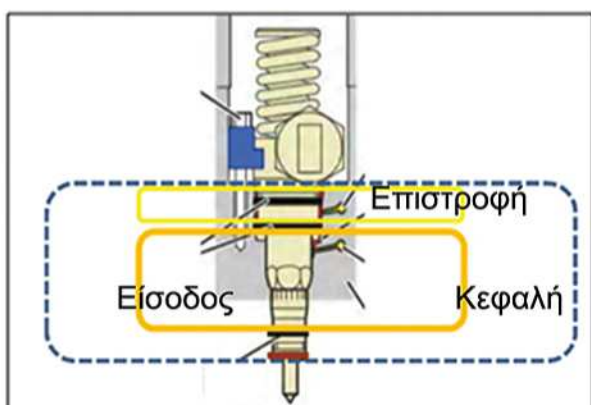
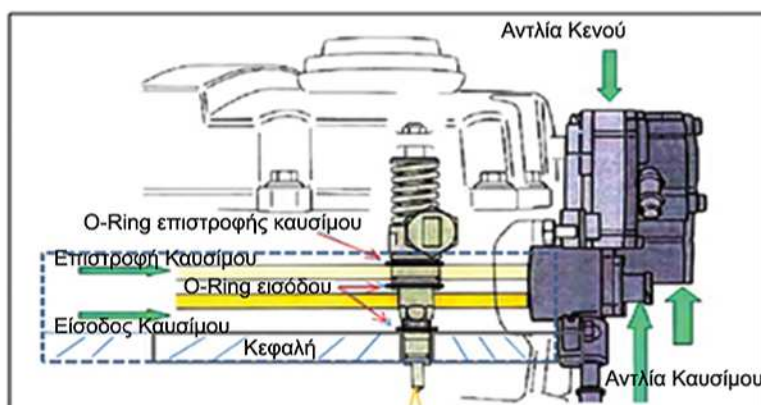
Στην πραγματικότητα, πολύ συχνά συμβαίνει να βρίσκουμε λάδι αναμεμιγμένο με diesel μέσα στο ντεπόζιτο. Αυτό προκαλείται πρώτιστα από τη φθορά των ο – rings της μπεκαντλίας (UIS), που δεν μπορούν πλέον να προσφέρουν την απαραίτητη στεγανοποίηση και επιτρέπουν στο λάδι του κινητήρα να διαρρεύσει στο κύκλωμα επιστροφής καυσίμου.

Το λάδι, αναμεμιγμένο με το diesel, κάνει το καύσιμο να έχει μεγαλύτερη πυκνότητα και ως αποτέλεσμα η αντλία καυσίμου επιβαρύνεται υπερβολικά καθώς προωθεί το καύσιμο μέσα στο κύκλωμα.

Μια υπερφορτωμένη αντλία καυσίμου απορροφά περισσότερη ενέργεια και έχει χαμηλότερη απόδοση. Και, πάνω απ' όλα, παράγει **υπερβολικό θόρυβο**.
