### Problematica su Motori VAG – con Iniettore Pompa

#### Olio Motore nel gasolio oppure gasolio nell'olio

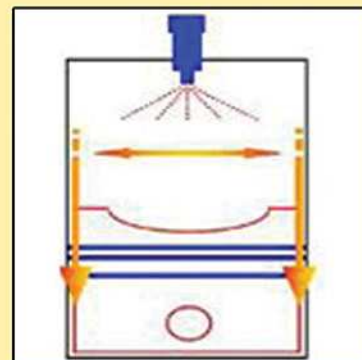
L'iniezione del carburante avviene a pistone in posizione bassa e ciò permette di aumentare la temperatura dei gas di scarico al valore prestabilito (600°C) con una combustione all'interno della tubazione di scarico (precatalizzatore e catalizzatore).

N. B. Questo processo fa trafilare gasolio nella coppa dell'olio.

La conseguenza più immediata comunque è che la rigenerazione automatica partirà ogni 200km o anche meno, invece che ad ogni 800.

Ma la peggior conseguenza è che si aumenta la probabilità di interromperla a seguito dello spegnimento della vettura: e se già ad ogni rigenerazione una minima parte di gasolio finisce in coppa dell'olio, ad ogni interruzione ne finisce molto di più, e ci si può trovare con il tempo ad avere anche alcuni litri di gasolio mescolati all'olio (con il rischio di compromettere non solo il DPF ma anche il motore).

Quando il motore attiva l'iniezione Post (vedi sopra) la nebulizzazione di combustibile sulle pareti del cilindro causa un incremento di trafilamento di carburante nella coppa olio.

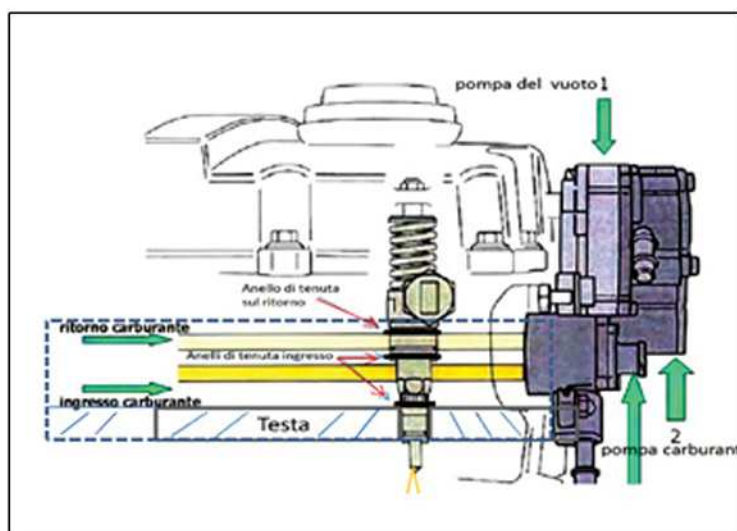
Questa problematica spesso è anche attribuita alla **Pompa Tandem**, essendo quest'ultima uno dei punti critici in cui olio e gasolio potrebbero miscelarsi.

in una viene aspirato gasolio dal filtro e portato in pressione in un rail inserito nella testata del motore per alimentare gli iniettori, mentre l'altra camera è adibita alla creazione del vuoto in depressione; in comune hanno lo stesso albero di comando.

Per il suo corretto funzionamento, le palette e l'albero all'interno vengono lubrificati dall'olio. In caso di non tenuta dei paraoli interni che separano le due camere, si ha una miscelazione dei due liquidi. In questo caso però, sussistono anche altri sintomi (ad esempio, mancanza di pressione, fumosità allo scarico).

N.B. La mancanza di tenuta tra le due camere della pompa tandem (91093) può verificarsi per usura a causa di cattiva lubrificazione inerente sia alla quantità che alla qualità dell'olio.
