### Problematica su **Motori VAG – con Iniettore Pompa**

#### Olio Motore nel gasolio oppure gasolio nell'olio

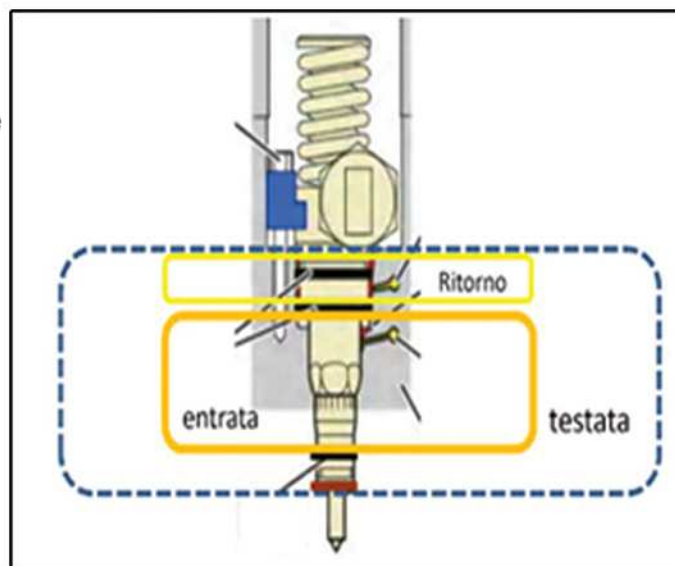
1) La prima causa da ricercare potrebbero essere gli O-Ring degli iniettori pompa, che essendo usurati e non facendo tenuta permettono il trafilamento del gasolio, sia nel circuito di mandata che su quello di ritorno.

In questo caso cambiare gli O-Ring degli iniettori volte non è sufficiente; infatti, con le vibrazioni potrebbe anche essersi rovinata anche la sede sulla testata.

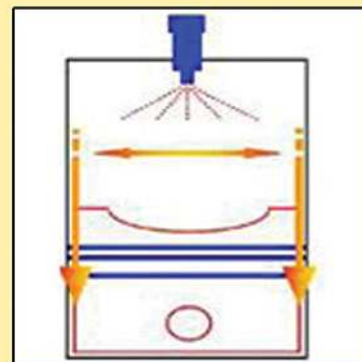
L'iniezione del carburante avviene a pistone in posizione bassa e ciò permette di aumentare la temperatura dei gas di scarico al valore prestabilito (600°C) con una combustione all'interno della tubazione di scarico (precatalizzatore e catalizzatore).

N. B. Questo processo fa trafilare gasolio nella coppa dell'olio.

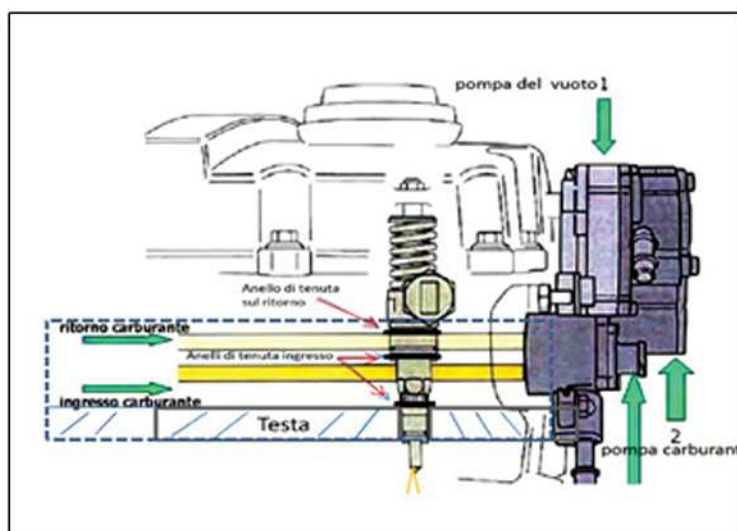
Questa problematica spesso è anche attribuita alla **Pompa Tandem**, essendo quest'ultima uno dei punti critici in cui olio e gasolio potrebbero miscelarsi.

Per il suo corretto funzionamento, le palette e l'albero all'interno vengono lubrificati dall'olio. In caso di non tenuta dei paraoli interni che separano le due camere, si ha una miscelazione dei due liquidi. In questo caso però, sussistono anche altri sintomi (ad esempio, mancanza di pressione, fumosità allo scarico).
