### Προβλήματα που μπορεί να αντιμετωπίσουμε στους Πετρελαιοκινητήρες VAG με μονάδες αντλίας - μπεκ

#### Ανάμειξη Λιπαντικού στο Καύσιμο ή Ανάμειξη Καυσίμου στο Λιπαντικό

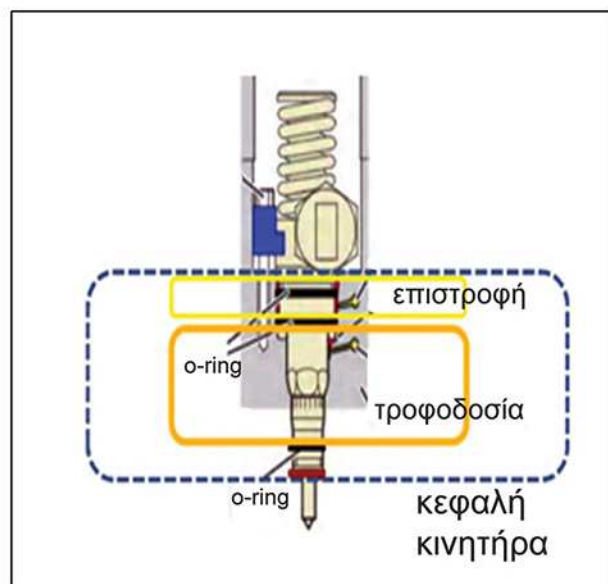
1) Το πρώτο αίτιο που πρέπει να ελεγχθεί είναι τυχόν **φθαρμένα O-ring** της μονάδας αντλίας - μπεκ, τα οποία προκαλούν διαρροή του καυσίμου από το κύκλωμα τροφοδοσίας ή από το κύκλωμα επιστροφής.

Σε αυτή την περίπτωση η απλή αντικατάσταση των O-ring μερικές φορές δεν είναι αρκετή, καθώς οι κραδασμοί μπορεί να έχουν προκαλέσει ακόμη και ράγισμα στην κεφαλή του κινητήρα.

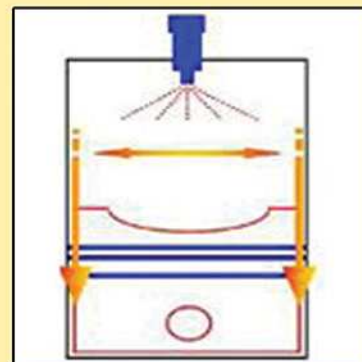
Επιπλέον ποσότητα καυσίμου εγχέεται όταν το έμβολο βρίσκεται στο κάτω νεκρό σημείο (μετα-ψεκασμός). Η καύση αυτής της επιπλέον ποσότητας στο σύστημα εξαγωγής (προ του καταλύτη και στον καταλύτη) επιτρέπει την αύξηση της θερμοκρασίας των καυσαερίων στην σταθερή τιμή των 600°C. Παρενέργεια αυτής της διαδικασίας είναι η διαφυγή μίας ποσότητας καυσίμου του επιπλέον ψεκασμού στην ελαιολεκάνη (κάρτερ), μέσω των ελατηρίων των εμβόλων.

Όταν ενεργοποιείται ο μετα-ψεκασμός καυσίμου (παραπάνω φωτογραφία) η προσκόλληση σταγονιδίων καυσίμου στα τοιχώματα του κυλίνδρου προκαλεί αυξημένη διαφυγή καυσίμου στο κάρτερ. Η πιο άμεση συνέπεια της συχνής χρήσης του οχήματος εντός της πόλης και σε συνθήκες αυξημένης κίνησης είναι πως η αυτόματη αναγέννηση του DPF θα ξεκινάει κάθε 200 χλμ ή και λιγότερο, αντί των 800 χλμ.

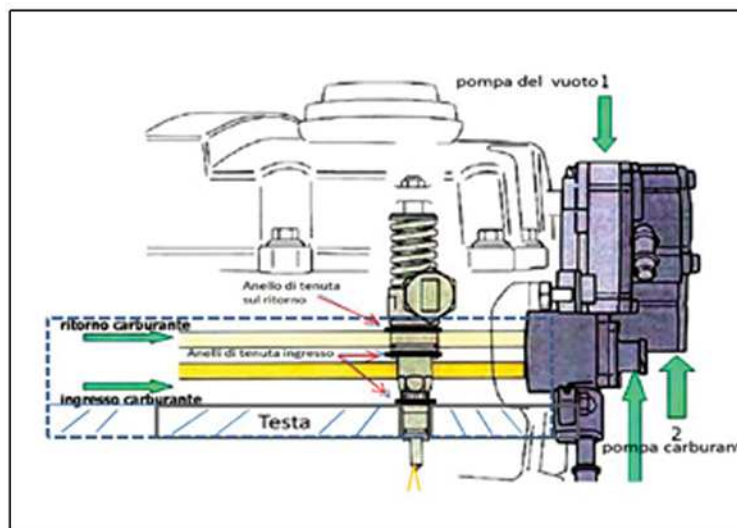
Συχνά τα προβλήματα μείξης λιπαντικού και καυσίμου αποδίδονται στην **αντλία κενού (υποπίεσης)**.

Για την απρόσκοπτη λειτουργία της αντλίας, ο άξονας λιπαίνεται. Αν οι εσωτερικές φλάντζες της αντλίας, οι οποίες διαχωρίζουν τους δύο θαλάμους, χάσουν τη στεγανότητά τους, λιπαντικό θα αναμειχθεί με καύσιμο. Σε αυτή την περίπτωση θα υπάρχουν και άλλες ενδείξεις, όπως απώλεια πίεσης και παρουσία καπνού στα καυσαέρια.
