### Valvole EGR 7518259R/ 7518260R/ 7518271R

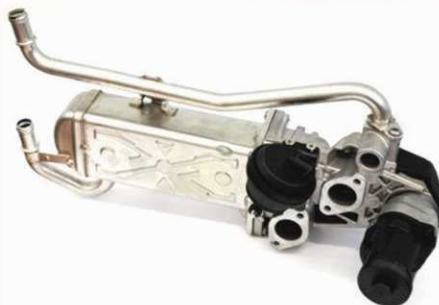
**7518260R**

Un problema relativo a questi modelli di valvola è il segnale di posizione che rimane in errore, nonostante la procedura di adattamento eseguita correttamente.

Questa problematica è riscontrabile principalmente sulla motorizzazione 1.6 TDI.

Tuttavia, prima di procedere alla sostituzione del pezzo è caldamente raccomandabile provare ad eseguire la seguente procedura:

- 1) Collegare lo strumento diagnostico alla OBD e mettere in moto il veicolo.
- 2) Mantenere il motore a regime minimo di giri fino al raggiungimento della temperatura ottimale di esercizio, solitamente quando interviene la ventola.
- 3) A motore caldo procedere alla cancellazione dell'errore.
- 4) Il codice errore da quel momento non si dovrebbe più presentare.

Effettuare un'eventuale sostituzione del componente soltanto nel momento in cui sia stata scongiurata ogni altro tipo di problematica di altri componenti del motore.
