VÁLVULA EGR 7518094 – PROBLEMA DE DIAGNOSIS

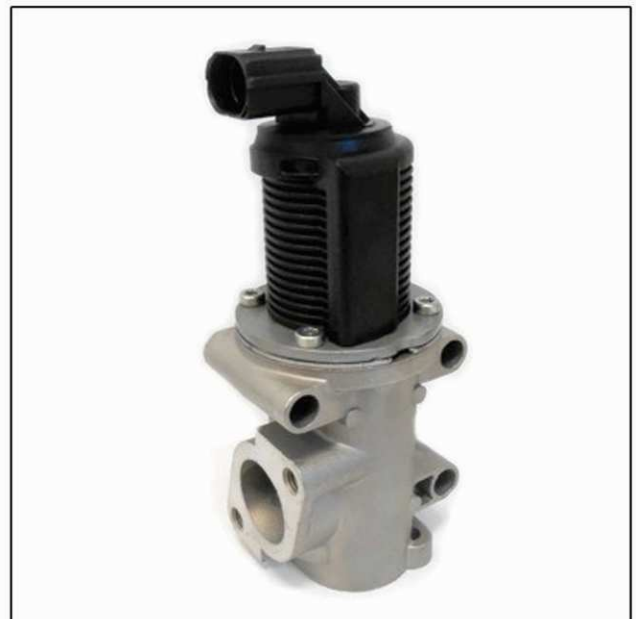
- El piloto de luz de avería encendido
- Válvula EGR bloqueada en posición de apertura o cierre total
- Código de avería P0400 genérico conectando el aparato de diagnóstico al OBD

Los citados problemas no son atribuibles a la nueva EGR montada; son debidos a la falta de actualización del software que hace que la centralita gestione con parámetros incorrectos la válvula EGR.

La solución es instalar una actualización del software de la centralita que se encuentra para Opel Zafira B a través de TIS2Web o bien en el Global TIS DVD 17.0, también para Opel Astra H y Vectra C siempre en el TIS2Web a partir del 22/03/2010.

Ante estos problemas, se aconseja dirigirse a un servicio autorizado Opel y solicitar la actualización del software de la centralita antes de atribuir el problema a un defecto de la nueva válvula EGR.
