Βαλβίδα EGR 88094 – ΠΡΟΒΛΗΜΑ ΔΙΑΓΝΩΣΗΣ

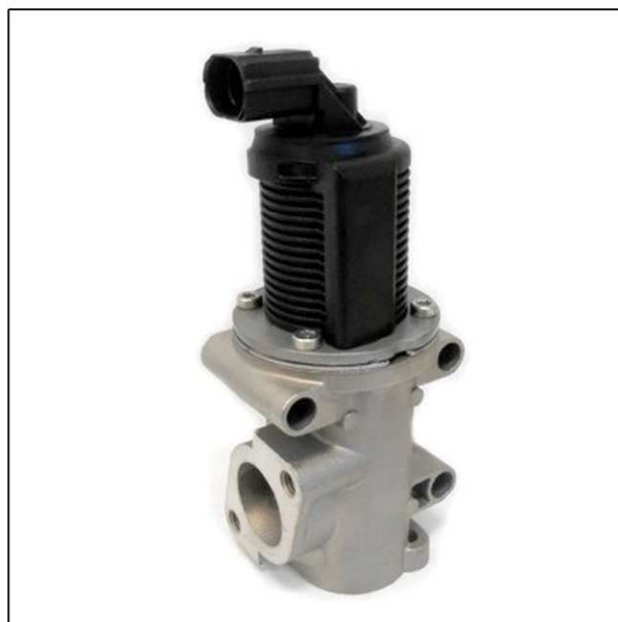
- Αναμμένη λυχνία της Βλάβης στη μηχανή
 - Η βαλβίδα EGR έχει κολλήσει στην πλήρως ανοικτή ή κλειστή θέση
 - Κωδικός βλάβης P0400 εμφανίζεται κατά τη σύνδεση της συσκευής διάγνωσης στην OBD
- Αυτό το πρόβλημα δεν οφείλεται στη βαλβίδα EGR, αλλά στην έλλειψη ενημερωμένης έκδοσης λογισμικού που κάνει την οδήγηση της βαλβίδας EGR προβληματική.

Η λύση στο πρόβλημα αυτό είναι να ενημερωθεί το λογισμικό της μονάδας ελέγχου.

Κατά την εμφάνιση αυτού του προβλήματος, συνιστάται να βρείτε ένα εξουσιοδοτημένο συνεργείο Opel και να ζητήσετε μια ενημέρωση λογισμικού, πριν αποδώσετε το πρόβλημα σε μια ελαττωματική βαλβίδα EGR.
