ΒΑΛΒΙΔΑ EGR - 88117

272 - SCUDO 2.0 16V JTD T.T. Ηλεκτρονική μονάδα injection -Ηλεκτροβαλβίδα EGR

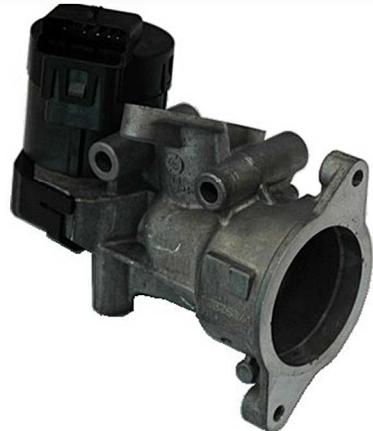
Από τις παρακάτω πληροφορίες του τμήματος τεχνικής υποστήριξης της FIAT, μπορούμε να δούμε ότι το σπάσιμο της κεφαλής της βαλβίδας EGR δεν προκαλείται από κατασκευαστικό πρόβλημα της ίδιας (κακής ποιότητας ή ανεπαρκής συγκόλληση της ράβδου στην κεφαλή). Το σπάσιμο της βαλβίδας προκαλείται από εξωτερικούς παράγοντες που δεν έχουν κάποια σχέση με την ποιότητα του προϊόντος μας.

Σπάσιμο της βαλβίδας EGR: σε αρκετές περιπτώσεις, η κεφαλή της βαλβίδας παίρνοντας εντολή από την μονάδα ελέγχου να κλείσει πολύ γρήγορα, χτυπά επαναλαμβανόμενα στην έδρα της και αποκολλάτε από το στέλεχος.

Η συμβουλή μας προς τον πωλητή είναι να ενημερώνει πάντα τον πελάτη, ότι εκτός από την αντικατάσταση της EGR είναι απολύτως αναγκαία και η ενημέρωση του ηλεκτρονικού εγκεφάλου, προκειμένου να μην προκληθεί η ίδια βλάβη.

Με την παρουσίαση των πρώτων προβλημάτων και οποιασδήποτε ανωμαλίας αντικαθιστούμε την βαλβίδα EGR και επαναπρογραμματίζουμε την μονάδα ελέγχου με το νέο λογισμικό WEB Flash 8.20.5 (ή μεταγενέστερο) διαθέσιμο από τον ExaminerWed και wiTEXEDi.
