### VALVOLA EGR - 88117

#### **Service News di Fiat Auto**

*Informativa 10.30.10 del 08/02/2012*

#### **272- SCUDO 2.0 16V JTD T.T. Centralina iniezione – Elettrovalvola EGR**

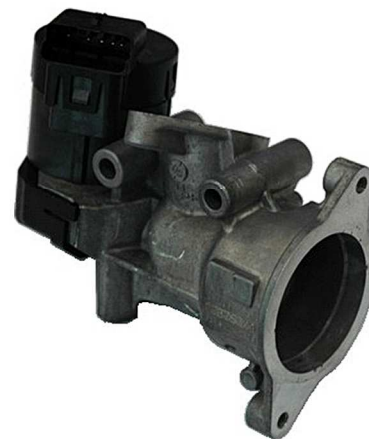
Dall'info del **Servizio di Assistenza Fiat** sotto si comprende bene che la rottura del piattello della valvola EGR non è da imputare ad un difetto di fabbricazione della stessa, ( stelo troppo sottile o saldatura eseguita male) ma questa rottura è dovuta a cause esterne che nulla hanno a che fare con il prodotto da noi venduto.

*Rottura della valvola EGR: in alcune condizioni , il piattello della valvola, comandato ad una eccessiva velocità dalla centralina, va ripetutamente a battuta sulla sua sede, distaccandosi dallo stelo.*

Suggerimento ai rivenditori al momento della vendita informare il cliente che oltre alla sostituzione del EGR vi è la necessità assoluta di aggiornare la centralina onde evitare di incorrere nello stesso difetto.

*In presenza di lamentata ed accertata anomalia sostituire la valvola EGR e riprogrammare la centralina iniezione con il nuovo software WEB Flash 8.20.5 (o superiore) disponibile su ExaminerWeb e wiTEXEDi.*
