Βαλβίδα EGR 7518065

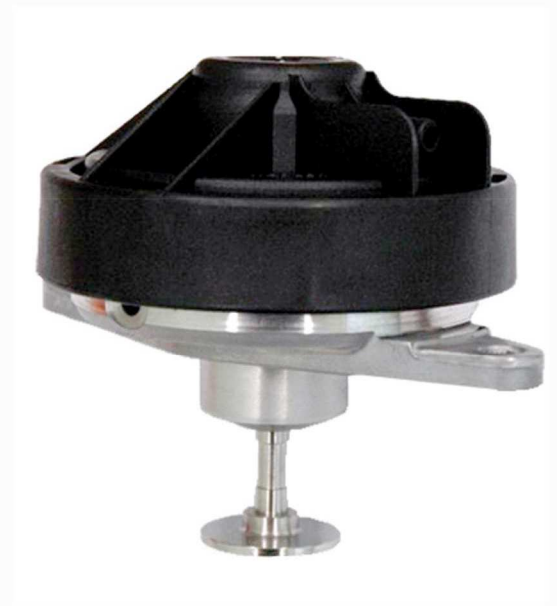
Η ανάλυσή μας επικεντρώνεται στην στεγανότητα της βαλβίδας. Η βαλβίδα υποβάλλεται σε πίεση περίπου 0.5/0.7 bar. Οι διάφορες δοκιμές κατευθύναν στον κινητήρα επαληθεύουν ότι η βαλβίδα EGR εφόσον λειτουργεί εντός των ορίων (0.5/0.7 bar) έχει γραμμική συμπεριφορά.

Σε πολλές περιπτώσεις, κάνοντας δοκιμή στον κινητήρα, διαπιστώθηκε πίεση λειτουργίας μεγαλύτερη του 0,7 bar.

Αυτό οφείλεται σε ανώμαλη συμπεριφορά των 'πεταλούδων' στροβιλισμού του αέρα (swirl flaps) της πολλαπλής εισαγωγής η οποία με την σειρά της, θα οφείλεται σε κάποια δυσλειτουργία είτε του σερβόφρενου ,είτε της υποπίεσης, κάτι που αυξάνει την πίεση κατά 0,2/0,3 bar.

Σε κάποιες περιπτώσεις αρκετοί μηχανικοί κάνουν μετατροπές και καταργούν την υποπίεση που ρυθμίζει την λειτουργία των 'πεταλούδων' στροβιλισμού. Η 'πεταλούδες' έτσι μένουν ανοικτές, κάτι που τελικώς αυξάνει την πίεση. Με αυξημένη πίεση η μεμβράνη στο εσωτερικό της βαλβίδας καταπονείται πέρα από το όριο λειτουργίας της, με αποτέλεσμα την πρόωρη ρήξη της.
