Gruppi aspirazione 7506531 e 7506532

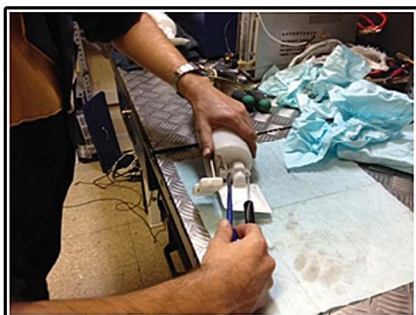
1. Smontare il filtro carburante

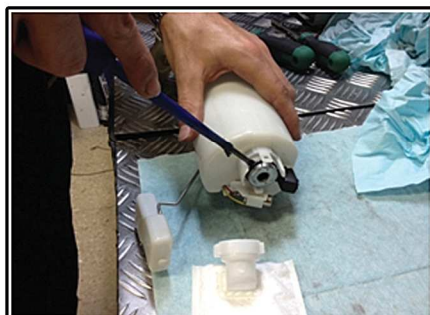
2. Rimuovere la valvola

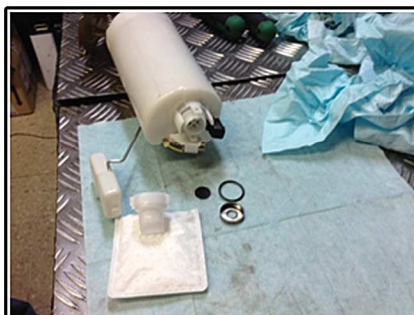
3. Come si presenta la valvola smontata

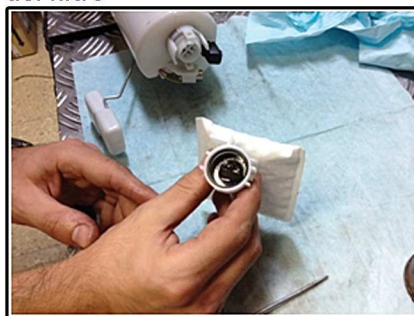
5. Rimontare la valvola all'interno del filtro

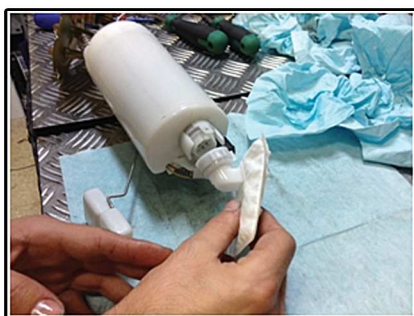
6. Rimontare il filtro carburante
